TARTU ÜLIKOOLI VILJANDI KULTUURIAKADEEMIA

**RAHVUSLIKU E HITUSE SELTSI SUITSUSAUNA
EHITUSTÖÖDE JÄTKAMINE**

Loov-praktiline lõputöö

Viljandi 2014

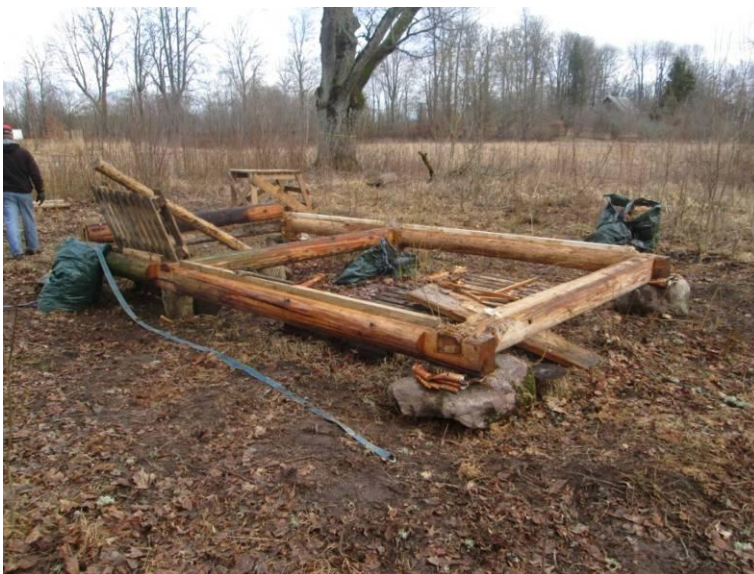
Lahtivõtmiseprotsessist peab autor vajalikuks märkida veel seda, et kõige alumine palgiring, mis puutub vastu alumist vööd, tuleks edaspidi külge jätta, sest 50x50 liist, mis ühendab alumist vööd ja esimest rida, võib olla niiskusega paisunud (nagu antud juhul oli). Muidu võib hilisem tagasipanek olla raskendatud. Autori senise kogemuse põhjal ei ole mõtet alumist ringi lahti võtma hakata, kui see korralikult on kinnitatud, sest see võib tekitada vigastusi ja hiljem probleeme tagasipanekul.

Illustratsioon 6 . Alumine vöö. Seinad on lahti võetud . (Allikas: autori erakogu.)

Autor otsustas sauna lahti võtta, kuna sellega sai ühe ehitusvea, salapulkade puudumise, likvideerida. Seejärel liigutada sauna nii, et kerise vundament jääks sauna all olevale betoonplaadile. Alternatiiviks oleks olnud seinte sirguajamine rihmade ja toore jõuga, mis ei oleks lahendanud salapulkade puudumist. Kerise aluse alternatiiviks oleks olnud kaevetööd ja betoonplaadi pikendamine uue seguga. Kuna sauna asukoht pidavat olema ajutine, siis autor ei pidanud vajalikuks kapitaalsete ehitustööde (nt betoonplaadi pikendamise) tegemist.

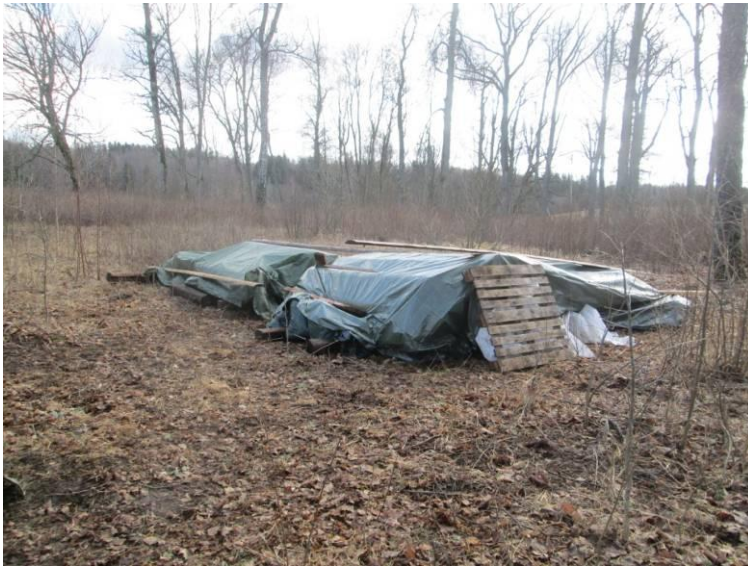
Illustratsioon 7. Lahti võetud seinamaterjal staablis ja kaetud. (Allikas: autori erakogu.)

Kuna lahtivõtmine vajas lisatööjõudu, siis planeeris autor lahtivõtmise RESSi koosoleku ajale, mis toimus veebruaris 2014. Selle tulemusel lammutati ajutine katus, võeti maha üks külg ja sisesein. Paar päeva hiljem lammutati väikese meeskonnaga ülejäänud seinad ja ladustatud majaosad kaeti kaitseks ilmastiku eest.

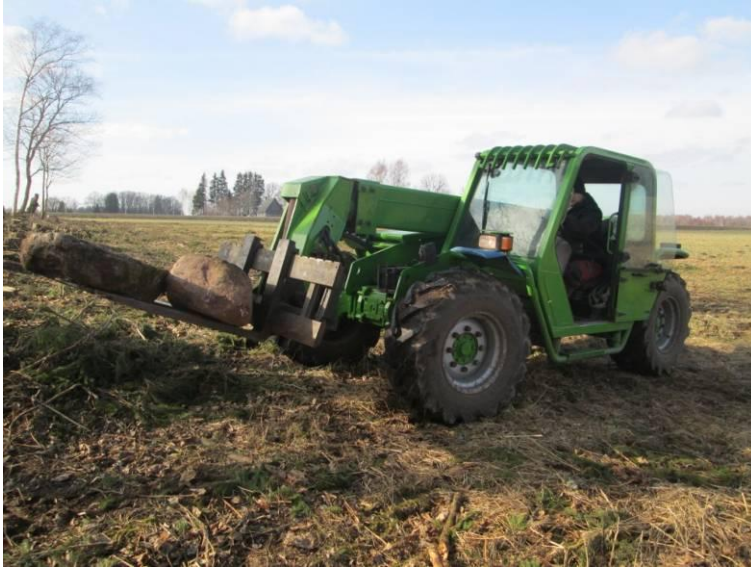
Sauna algset asukohta liigutati nõnda, et saaks kerise ehitada sauna all olevale betoonist alusele. Autori hinnangul olid algsed kivid tormakalt valitud ja vundamendi tehniline lahendus lõpuni läbimõtleмата. Vundamenditööde käigus vahetati mitmed algsed kivid ära ja toodi juurde, et saaks toetada ka põrandatalad kividele.

Illustratsioon 8 . Vundamendi kivide vedu (Allikas: autori erakogu.)

Kivid toodi (vt illustratsioon 8) umbes 300 meetri kaugusel asuvast kivihunnikust. Kasutati kohapealset tõstemehhanismi. Kivide kättesaamiseks hunniku keskelt osteti 10 meetrit trossi, millega sobivad kivid välja lohistati (vt illustratsioon 9).

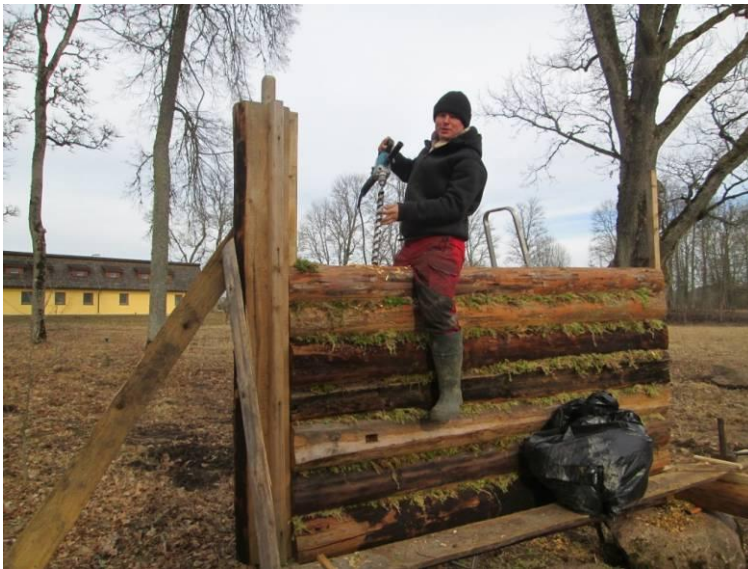
Seinte püstitamisel suuri probleeme ei tulnud, tagasilöögid hakkasid tulema ülemise vööga⁸. Üks tapp oli valesse kohta tehtud, mille tulemusel oleks sisesein leiliruumi poole kaldu olnud. Samuti ei ühildunud ülemine vöö kahes kohas kehandiga, seda tõenäoliselt seetõttu, et meeskonnad, kes neid sõlmi tegid, olid erinevad.

Illustratsioon 10. Lõputöö autor salapulga auke puurimas. (Allikas: autori erakogu.)

- Seinte püstitamine, seejuures salapulkade paigaldamine (illustratsioon 10) ja selleks ettenähtud tööde tegemine.

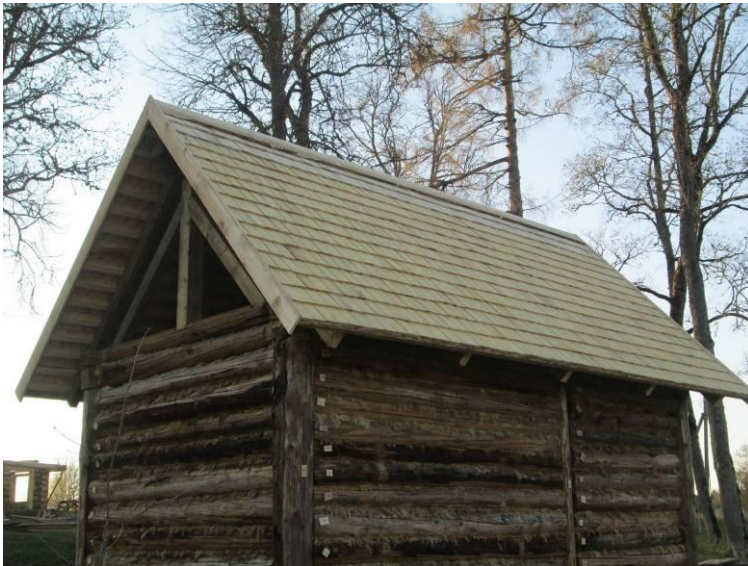
Katusekonstruktsiooni puhul väärrib märkimist katusekimmide mitterahuldav hoiustamine, mille tõttu ladustatud kimmid olid niiskus- ja seenkahjustustega. Kuna kimme oli ladustatud rohkem kui antud projektiks vajalik, siis sai mõningate mööndustega välja sorteerida kuluvate kimmide koguse. Tekkinud üldpilti kirjeldab illustratsioon 12.

Illustratsioon 12. Saunale paigaldatud kimmkatus (Allikas: autori erakogu.)
